MINISTÈRE DE LA TRANSITION ÉCOLOGIQUE

Incendie du site STI France

Sur l'incendie d'Escout

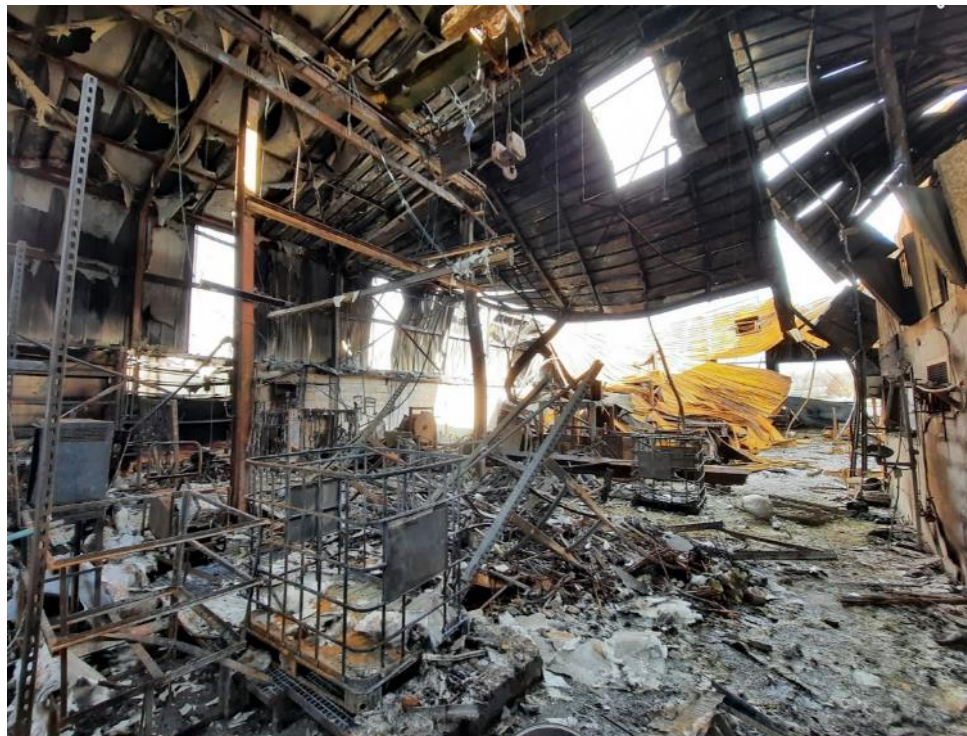
- Déplacement le 3 février
- Entretiens avec l'exploitant, le SDIS, l'inspection des installations classées
- Reconnaissance de terrain complexe en raison du niveau de destruction du bâtiment
- Interrogation sur la causes et les facteurs contributifs pour expliquer la propagation et l'ampleur de l'incendie

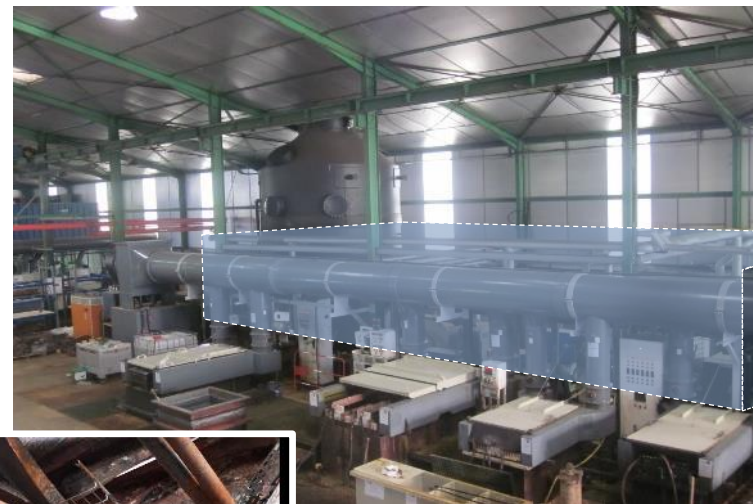
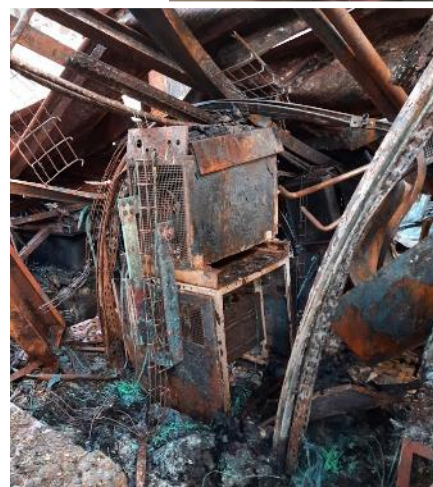
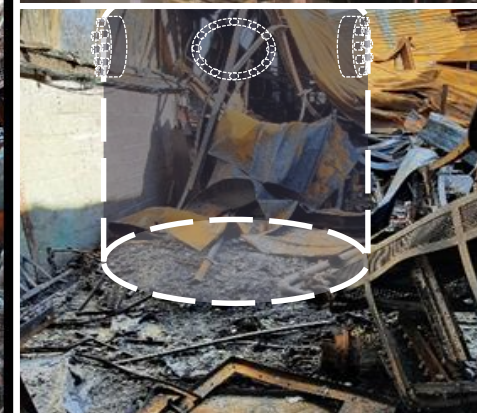
Sur la cause : difficile à établir, en théorie, plusieurs possibles (technique ou humaine, volontaire ou accidentelle).

le **BEA RI** retient l'hypothèse d'une cause technique : défaillance électrique en lien avec les défauts constatés lors du contrôle électrique réalisé par l'industriel quelques semaines avant. (cas fréquemment constatées sur d'autres sites).

Sur la propagation et l'ampleur de l'incendie :

- Forte densité d'équipements et de matières plastiques combustibles (système d'aspiration et de traitement des vapeurs des bains en PEHD).
- Système de détection non relayé à de la téléalarme
- Pas de système d'extinction automatique

À l'exploitant, en cas de reconstruction

- Renforcer le dispositif de détection et de transmission de l'alerte
- Etudier la faisabilité technico-économique de réduire le potentiel calorifique, étudier la possibilité de doter le site de moyens d'extinction automatique,
- Renforcer les moyens de désenfumage.

Au pouvoir réglementaire :

- Préciser et renforcer les exigences réglementaires en matière de protection contre l'incendie (la détection, le désenfumage, la nature des contrôles des installations électriques)
