MINISTÈRE DE LA TRANSITION ÉCOLOGIQUE

Incendie du site STI France

Sur l'incendie d'Escout

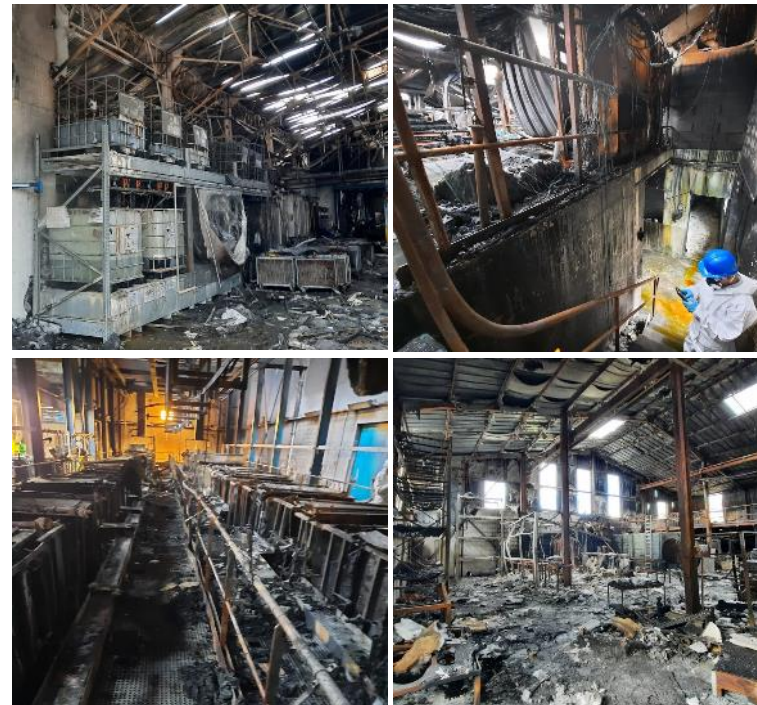
- Déplacement le 3 février
- Entretiens avec l'exploitant, le SDIS, l'inspection des installations classées
- Reconnaissance de terrain complexe en raison du niveau de destruction du bâtiment
- Interrogation sur la causes et les facteurs contributifs pour expliquer la propagation et l'ampleur de l'incendie

Sur la cause : difficile à établir, en théorie, plusieurs possibles (technique ou humaine, volontaire ou accidentelle).

le **BEA RI** retient l'hypothèse d'une cause technique : défaillance électrique en lien avec les défauts constatés lors du contrôle électrique réalisé par l'industriel quelques semaines avant. (cas fréquemment constatées sur d'autres sites).

- Forte densité d'équipements et de matières plastiques combustibles (système d'aspiration et de traitement des vapeurs des bains en PEHD).
- Système de détection non relayé à de la téléalarme
- Pas de système d'extinction automatique

- Renforcer le dispositif de détection et de transmission de l'alerte
- Etudier la faisabilité technico-économique de réduire le potentiel calorifique, étudier la possibilité de doter le site de moyens d'extinction automatique,
- Renforcer les moyens de désenfumage.

- Préciser et renforcer les exigences réglementaires en matière de protection contre l'incendie (la détection, le désenfumage, la nature des contrôles des installations électriques)
